ONNETTOMUUSTUTKINTARAPORTTI

Dnro 3429/06/2002

Nexplo Vihtavuori Oy:n B-ruutituotannossa Laukaassa 28.5.2002 sattunut kuolemaan johtanut räjähdysonnettomuus

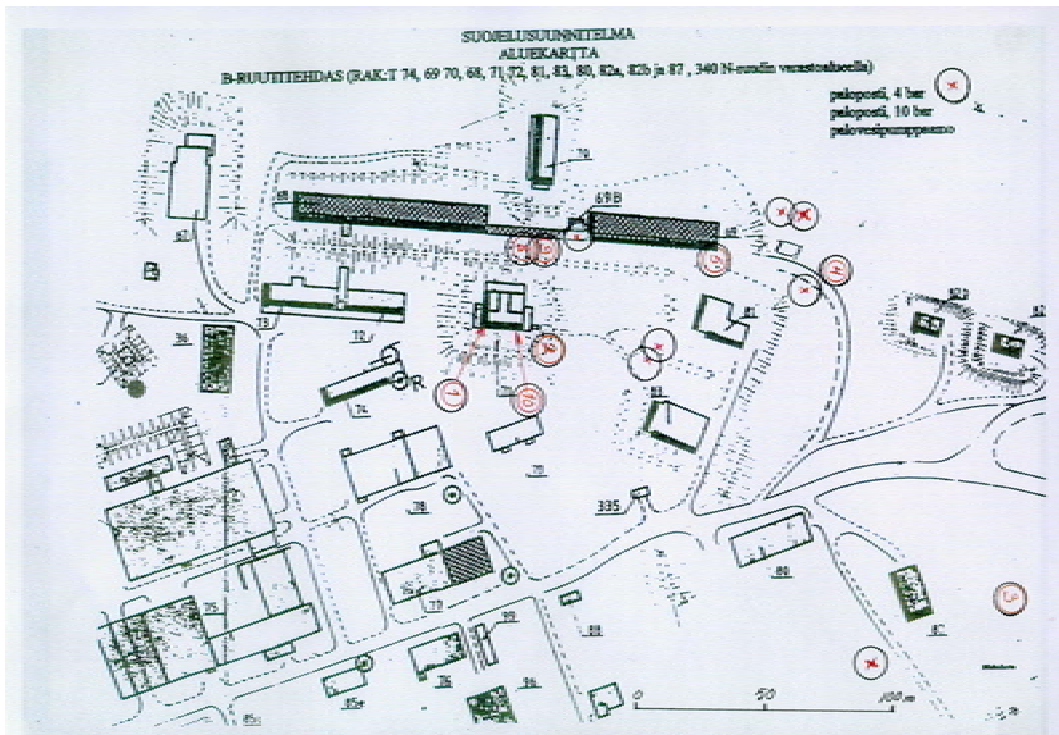
Kuva 4. B-ruutitehtaan aluekartta. Sirpaleiden löytöpaikkoja. Heitteistä osa on merkitty ympäröidyillä numeroilla 1 ... 6, ruudit on numeroitu välillä 8 ... 10. Osa heitteistä on numeroimatta ympäröityinä.

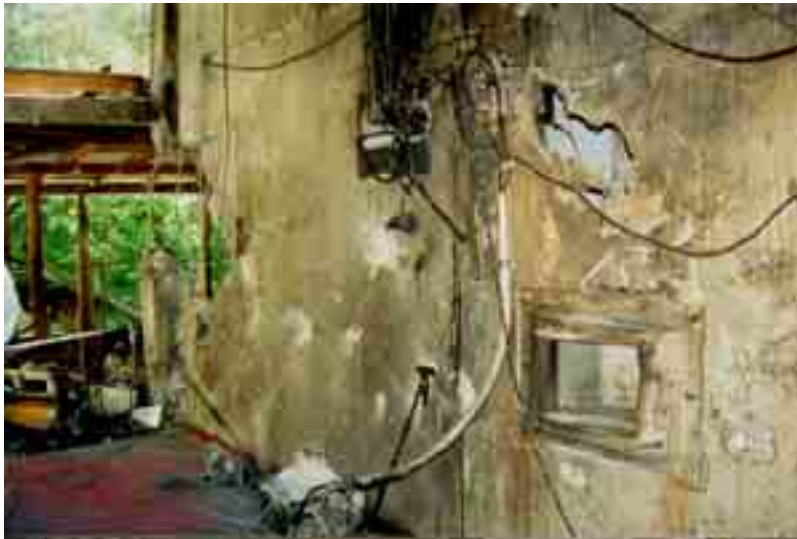
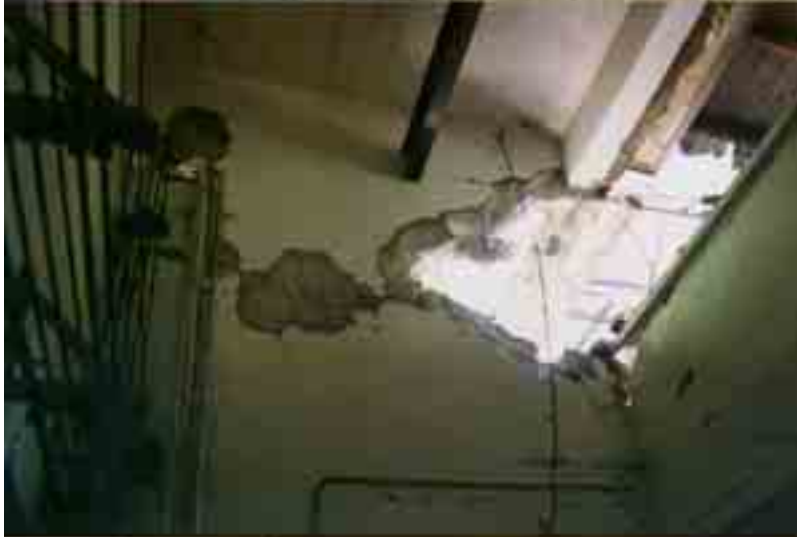
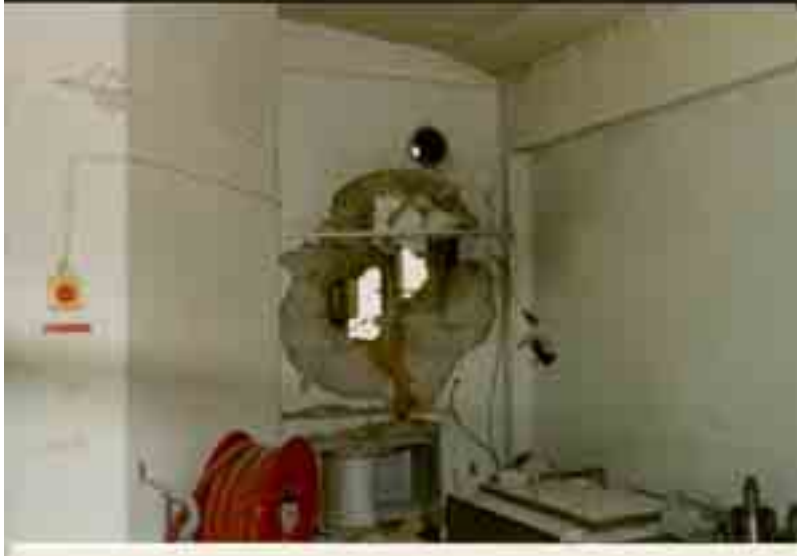
Yläkuva: Puristinhuoneen turvaseinän vauriot
Keskikuva: Sama seinä kuvattu alakerran konehuoneesta
Alakuva: Sama seinä kuvattu suojahuoneesta

Suojaseinien kestävyys tulee varmistaa käymällä läpi rakenteelliset seikat ja lujuuslaskelmat.

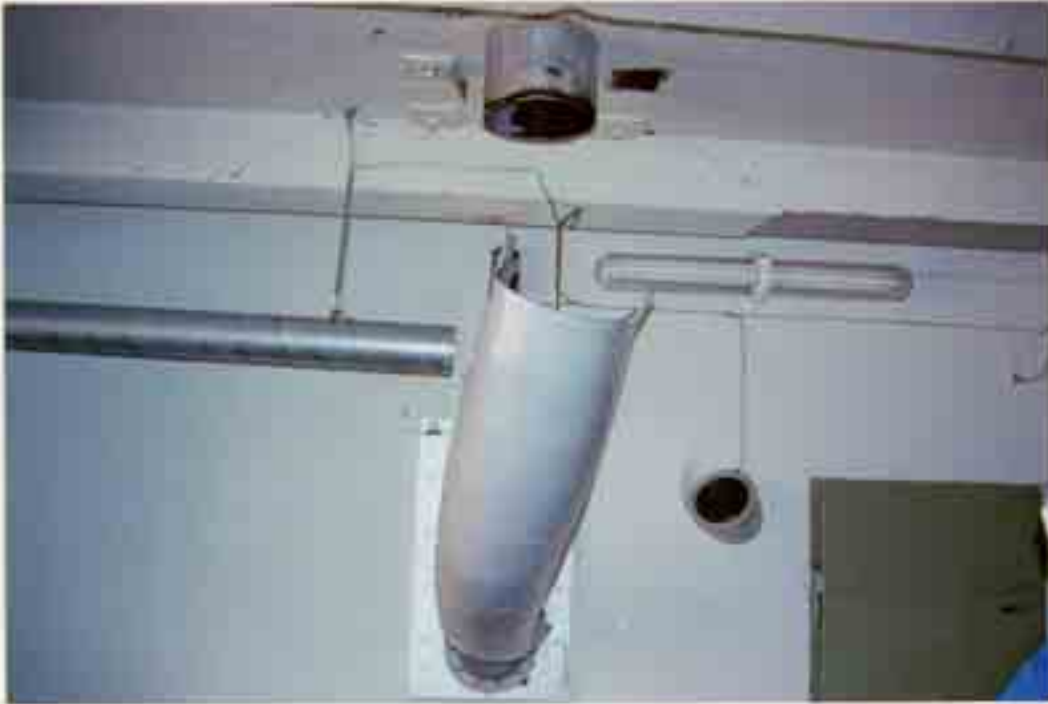
Räjähdyksen on todettu välittyneen puristimesta matriisiin kautta puristimen alla olevaan kouruun, jossa se muuttui ruutipaloksi. Palo eteni kourua pitkin, mutta pysähtyi nopeasti sulkeutuneeseen paloluukkuun.

Yläkuva: Puristihuoneen alapuolella oleva huone, ruutikouru
Alakuva: Saman huoneen ikkunavauriot

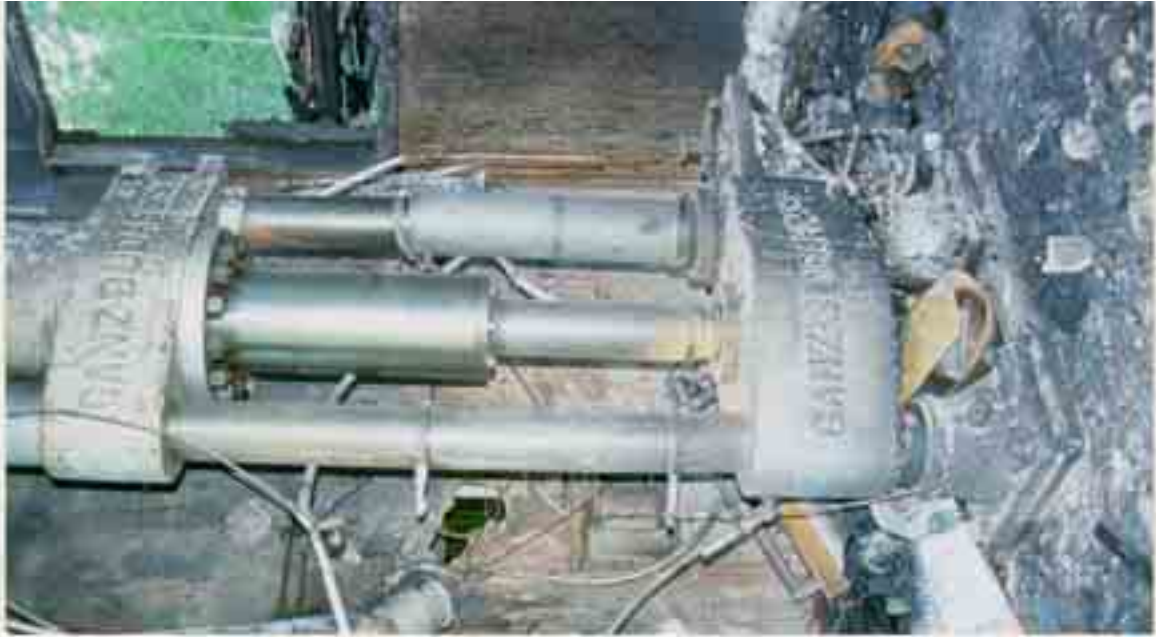
Räjähdyksessä puristimen toinen sylinteri (käytössä oleva) repesi ja sen ympärillä ollut molemmille sylintereille yhteinen valurautainen ulkovaippa sirpaloitui osittain. Räjähdyksen voimasta teräksisen sisäsynterin osat lensivät ympäristöön. Yksi isompi pala osui konehuonetta erottavaan betoniseinään rikkoen sitä. Pala sinkoutui rakennuksen ulkokatolle n. 8 m osumapaikasta. Toinen isompi osa osui huoneen ulkoseinässä olevaan I-palkkiin katkaisten sen noin metrin korkeudelta. Osuessaan palkkiin pala rikkoontui useaan osaan, jotka sinkosivat rakennusta ympäröivän vallin yli. Yksi näistä paloista on osunut vallin ulkopuolella olevaan männyn runkoon 12 m korkeudessa pysähtyen siihen. Pala löytyi männyn vierestä. Yksi iso ja kaksi pienempää palaa on löytynyt kauempaa (50 – 220 m. etäisyydeltä rakennuksesta). Lämmitysvaipan osat ovat pääosin jääneet joko puristinhuoneeseen tai rakennusta ympäröivään valliin. Toinen, ovenpuoleinen puristinsylinteri sekä sitä ympäröivän vaipan osa oli lentänyt yhtenä kappaleena ulos huoneen käyntiovesta ja pysähtynyt maavalliin. Sirpaleista yksi oli läpäissyt konehuoneen seinän ja löytyi alakerran lattialta. Yksi oli myös läpäissyt suojahuonetta erottavan väliseinän, mutta jäänyt lattialle välittömästi seinän viereen suojahuoneen puolelle. Räjähdyksen vaikutuksesta ruutileikkurissa ollut ruutirulla syttyi palamaan, jolloin osa rullasta on lentänyt ulos huoneesta ja jäänyt palamatta. Räjähdyksen synnyttämä paine rikkoi huoneen kevytrakenteiset seinät ja heitti ne pääosin rakennuksen ulkopuolelle ympäröivään valliin. Osa seinässä ja katossa olleista kevytbetonelementeistä ovat myös rikkoontuneet ja niiden osat ovat pudonneet huoneen sisäpuolelle.

Onnettomuudessa rikkoutunut puristin (yläkuva)
Vastaavanlainen toimintakunnossa oleva puristin (alakuva)

Ruutipuristinta muutetaan siten, että ruuti puristetaan vaaka-asennossa (tai alhaalta ylöspäin), jolloin sylinterin vapaa putoamismahdollisuus ruudin päälle poistuu.

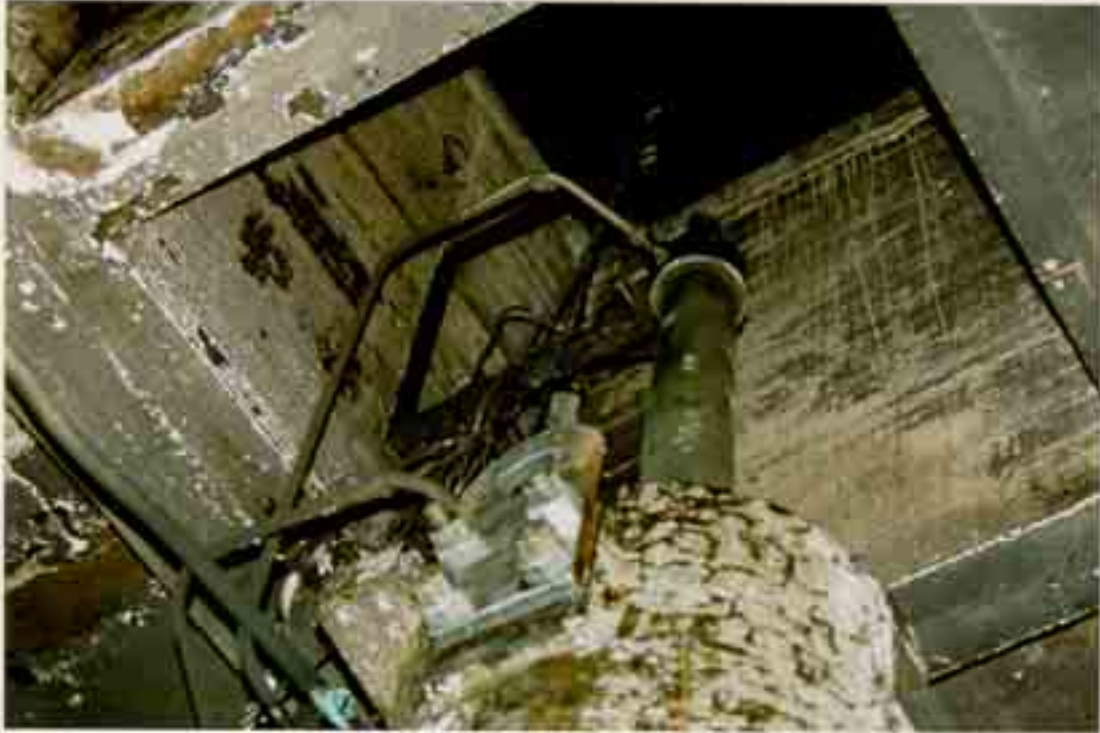
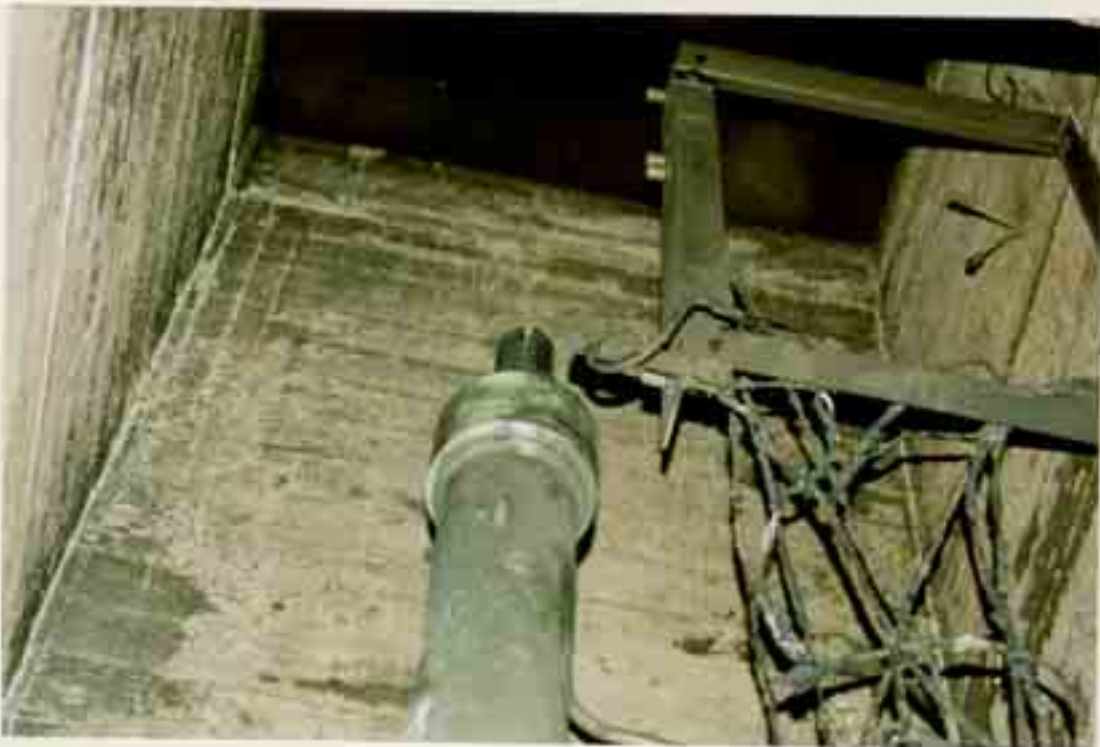
- Tutkijaryhmä on päätenyt siihen, että männän nopea liike on todennäköisesti aiheutunut männän nostosylinterin tiivisteeseen pettämisestä. Tällöin laskeutuminen tapahtuu lähes vapaasti. Nopeus riippuu matkasta taulukon 1 mukaan. Räjähdys on todennäköisesti aiheutunut puristimen 770 kg painavan männän hallitsemattomasta laskeutumisesta ruudin päälle. Ruudista ei ehditty imeä ilmaa pois alipaineella, vaan puristus tapahtui ns. adiabaattisesti, jolloin lämpötila nousee nopeasti paineen noustessa. Kaasujen tilayhtälön mukaan jo 3 barin paineessa ilman lämpötila nousee noin 200 °C:een, joka on korkeampi kuin nyt puristetun 15 B-ruudin humahduslämpötila 175 °C.

Räjähdyksen vaikutuksesta puristinmäntä on noussut nopeasti ylöspäin, jonka jälkeen mäntä on liikkunut erittäin nopeasti alaspäin kaasunpaineen seurauksena ja samalla rikkoutui nostosylinterin männän tiiviste lopullisesti samoin kuin aiheutui sylinterin alaosan laajentuminen ja mäntä putosi matriisiin kiinni. Männän putoamisesta on litistyneen matriisiin pintaan jäänyt selvät iskemäjäljet. Onnettomuuden jälkeen männän alapää oli muutaman millimetrin etäisyydellä matriisin pinnasta.

Rikkoutuneen puristinmännän nostosylinteri kuvattuna kahdesta suunnasta

Laitteistojen suunnittelussa tulee huomioida riskialttiiden osien mahdollisimman helppo tarkastaminen, jatkuva valvonta ja ennakkohuolto. Tiedostamalla osat, joiden rikkoontuminen aiheuttaa vaaraa, voidaan ne varmistaa mm. mahdollisuuksien mukaan kahdentamalla, esim. laittamalla kaksoistiiviste yhden sijasta, tai suunnittelemalla riskialttiit laiteratkaisut täysin uudella, turvallisemmalla tavalla.

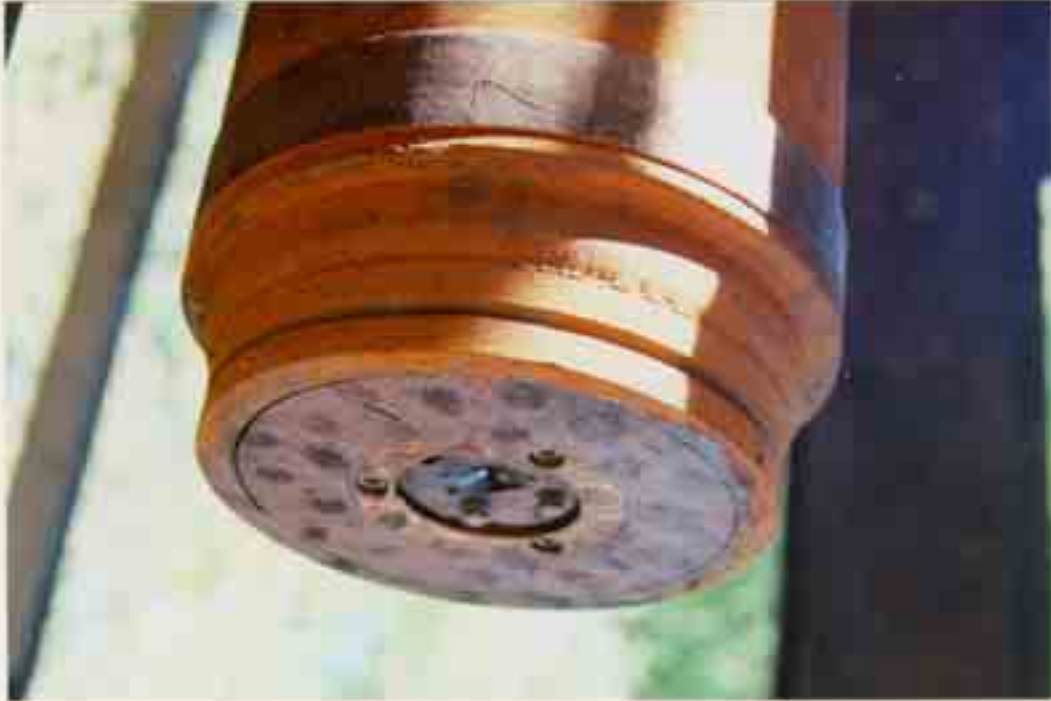
- Räjähätäneen puristimen sylinterin ja männän osat sekä ruudin ominaisuudet tutkittiin PvTT:ssa Lakialassa. Selvitettiin mm., mitä kemiallisia ja mekaanisia jäämiä puristimen osista on löydettävissä, tutkittiin männän päähän kiinnitetyn tiivistysläpän puhkeaminen ja reiät, varmistettiin messinkirenkaan ja männän asema räjähdyskellällä, kartoitettiin olosuhteet mahdolliselle adiabaattiselle syttymiselle ja käytettiin PvTT:n kirjallista materiaalia. Todettiin, että männän otsapinta on ollut työntyneenä sylinteriin 10...11 cm:n syvyydelle, kun paine on noussut. Palojäljen perusteella ruuti on palanut ylimmän ruutilierion yläpinnalla, jonka etäisyys männän päähän ja ohjainrenkaaseen on ollut 2...3 cm. Paine on työntänyt pronssista ohjainrengasta männän päähän kiinnitetyn teräksisen tiivisterenkaan olaketta vasten ja se on murtanut olakkeen.

Yläkuva: Puristinmännän alapää

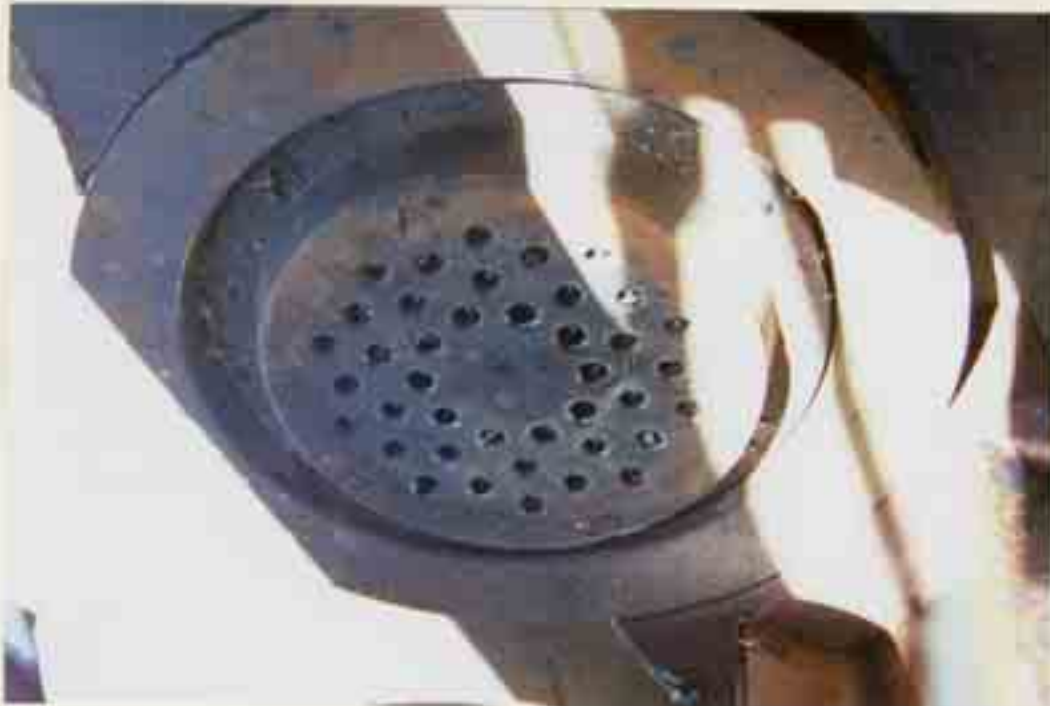
Alakuva: Matriisi, jonka läpi ruuti puristettiin oikeamuotoiseksi
